## Artenschutzrechtliche Vorprüfung (besonderer Artenschutz)

- **BVH: B-Plan „Änderung Stangen“ (32-1/2) Echterdingen**

09.11.2023

Spezielle artenschutzrechtliche  
Überprüfung von Habitat Strukturen am  
Baum

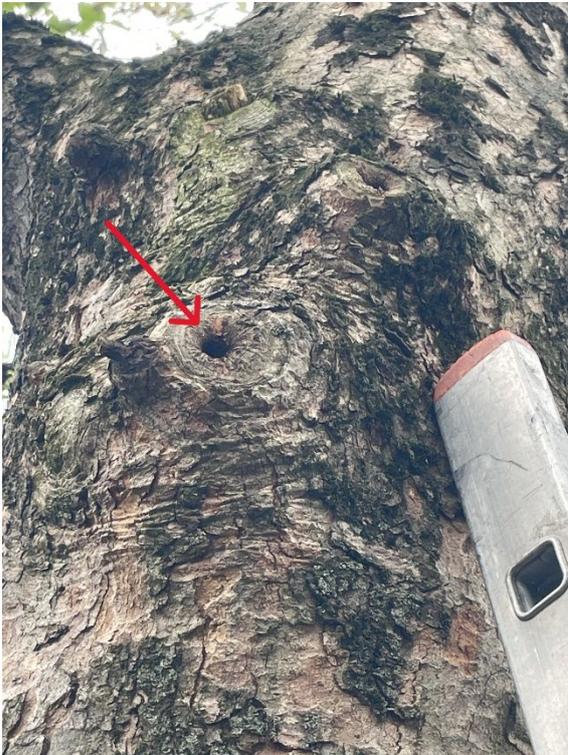
<b>Baum-Nr:</b>	<b>1</b>				<b>Standort:</b>	<b>Spielplatz Stangen / Gutastr. - Echterdingen</b>				
<b>Baumart:</b>	<b>BERG AHORN (Acer pseudoplatanus)</b>				<b>Höhe</b>	<b>13 m</b>	<b>BHD</b>	<b>42 cm</b>	<b>Altersgruppe:</b>	<b>Reifephase</b>
	Stark äste	Stamm kopf	Stamm	Stamm fuß	Beschreibung/ Maßnahmen					Bild-Nr.
Höhlungen/ Spechtlöcher	--	--	<b>X</b>	--	<p style="text-align: center;"><b>Prüfung einer kleinen Höhlung an ehem. Ast Abnahmestelle (Astungswunde) auch mittels Endoskop Kamera, Tiefe ca. 3 cm; <math>\varnothing &lt; 1</math> cm.</b></p> <p style="text-align: center;"><b>Die Überprüfung ergab eine Einfaulung am Stamm in etwa 3 m Höhe von nur wenigen Zentimetern.</b></p> <p style="text-align: center;"><b>Die geringe Ausfaltung mit einer sehr kleinen Öffnung (unter 1 cm <math>\varnothing</math>) stellt keine geeignete Habitat Struktur dar.</b></p>					1; 2; 3
Risse / Spalten Rindenschuppen	--	--	--	--

*Abb. 1: Astloch, Lage am Stamm*

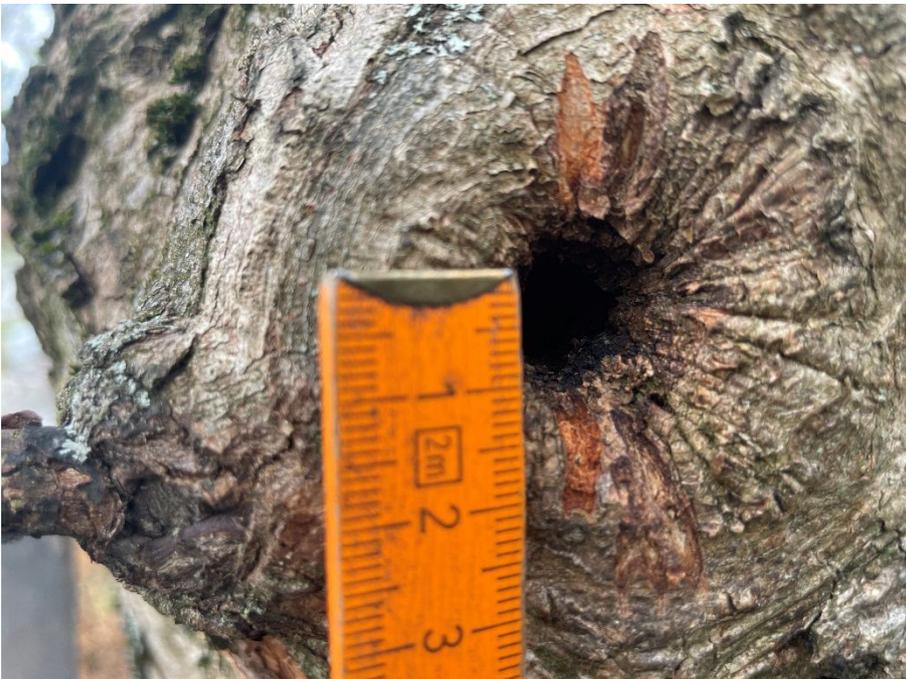
*Abb. 2: Öffnung, Durchmesser > 1 cm*

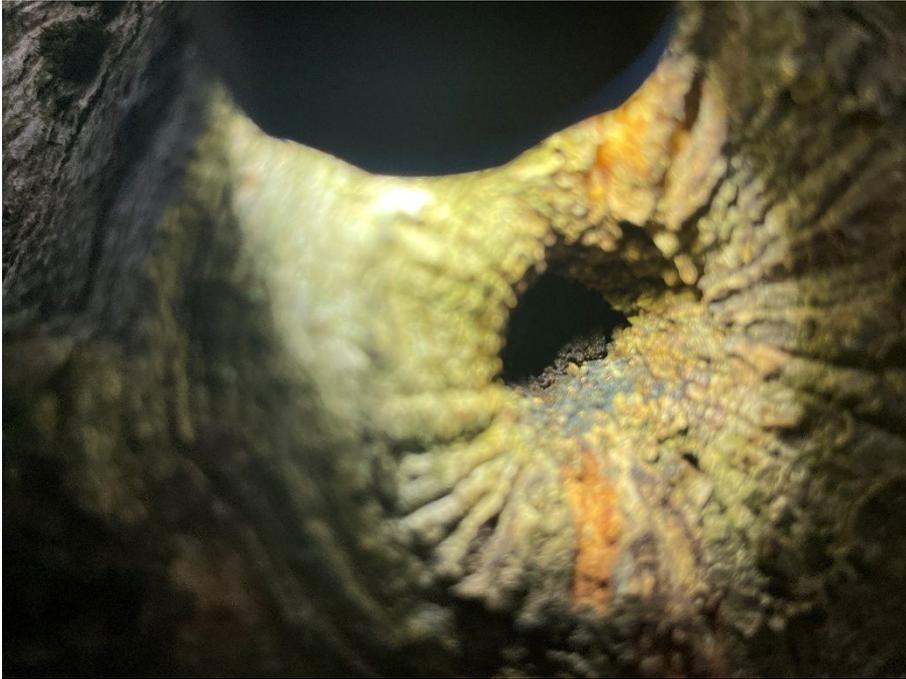
*Abb. 3: Ausleuchtung der Öffnung*

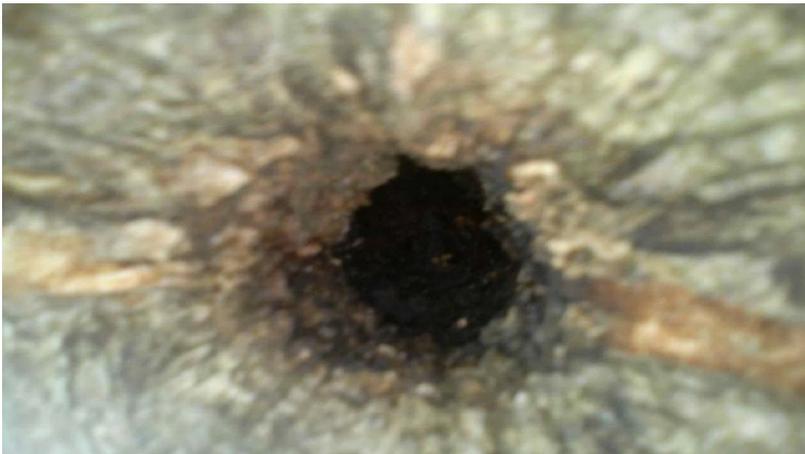
*Abb. 4: Einfaulung endoskopiert*
